# Ainavas loma satiksmes drošībā un tās uzlabošanā

Dr.arch Kristīne Vugule

20.03.2024.

## Ceļa ainavas novērtējums “melnajos punktos” un ieteikumi ainavas veidošanai satiksmes drošības paaugstināšanai

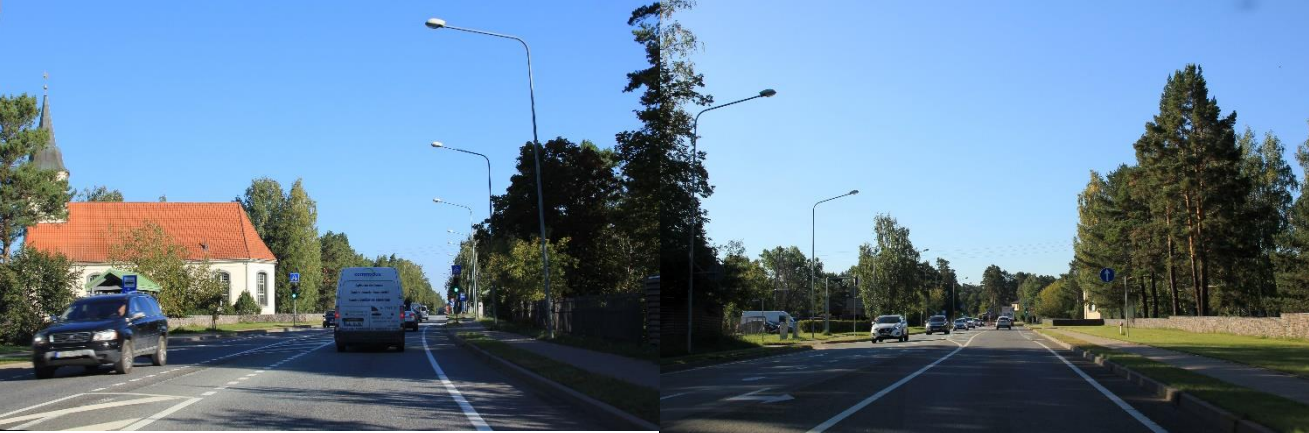
Autoc. nr., km	Ainavas apraksts	Fotogrāfijas pretējos braukšanas virzienos (vai vienā virzienā, ja ir vienvirziena josla)	
A1, 4	<p>Daudzveidīga, slēgta ainava, apdzīvota vieta, aprīkojuma elementi – ceļazīmes, luksofors, apgaismojums, autobusa pietura, dominante – baznīca, kas var piesaistīt un novērst uzmanību. Taisns ceļa posms, krustojums un iebrauktuve uz veikalu, šaurs skats.</p>

Secinājumi un ieteikumi	<p>Satiksmes negadījumi saistīti ar drošas distances neievērošanu, izraisot sadursmi. Nav zināms, kurā autoceļa pusē negadījumi notikuši. Ainava neietekmē satiksmes drošību, ainavas elementi neierobežo redzamību. Baznīca ir kā dominante, kas darbojas kā orientieris un uzskatāms kā pozitīvs aspekts. Jāanalizē satiksmes negadījumu iemesli un jāmeklē risinājumi, kā uzlabot satiksmes drošību.</p>	
A1, 4.8	<p>Vienkārša, slēgta ainava, priežu mežs bez izteikta pameža. Viļņots reljefs, no ceļa saskatāmi paguri un ieplakas, ko veido kāpas. Taisns ceļa posms, tuvu krustojums, šaurs, tāls skats uz ceļa trasi. Ainavā 1 reklāma, nav citu elementu, kas novērst uzmanību.</p>

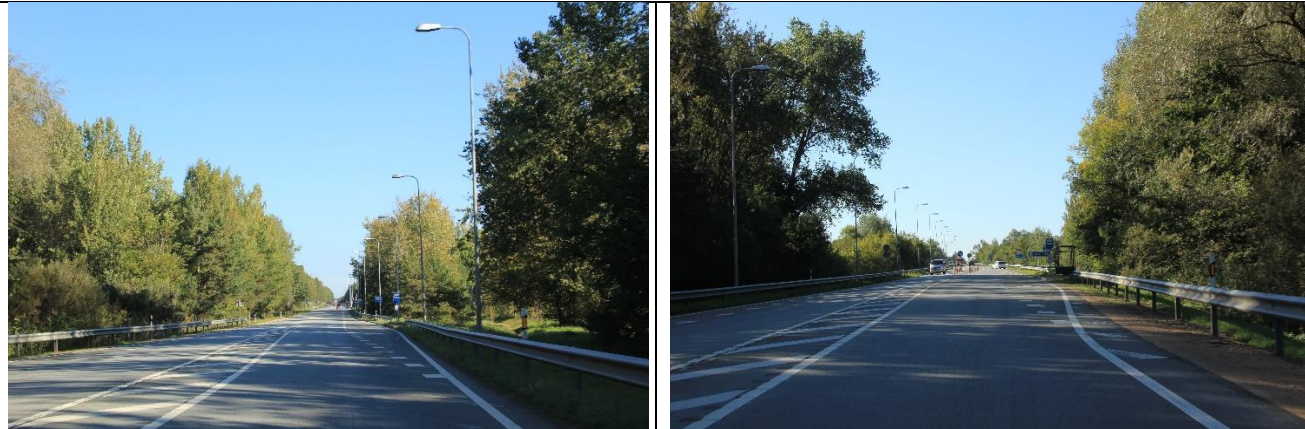
Secinājumi un ieteikumi	Satiksmes negadījumi saistīti ar autobusa pieturu, bet nav zināms, ar kuru precīzi, nav norādīts negadījumu iemesls. Katrā braukšana virzienā ir 1 autobusa pietura. Ainava neietekmē satiksmes drošību, ainavas elementi neierobežo redzamību, nenovērš uzmanību. Jāanalizē satiksmes negadījumu iemesli un jāmeklē risinājumi, kā uzlabot satiksmes drošību.

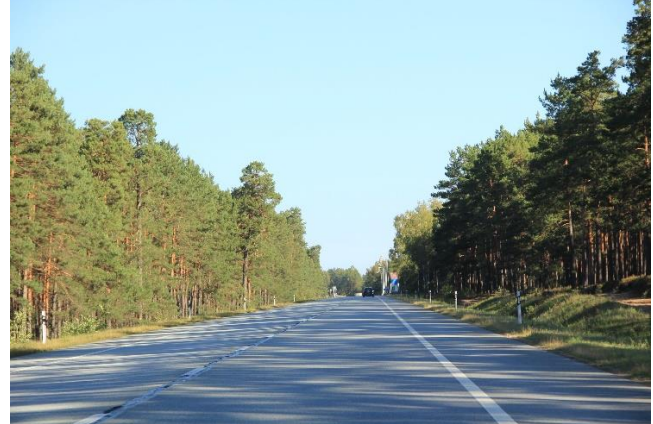
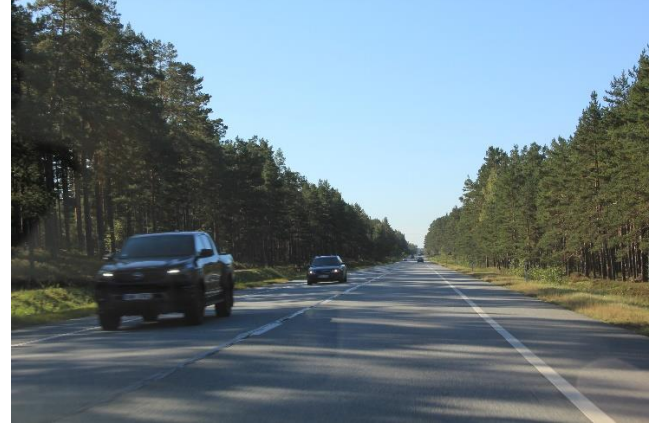
Autoc. nr., km	Ainavas apraksts	Fotogrāfijas pretējos braukšanas virzienos (vai vienā virzienā, ja ir vienvirziena josla)	
A1, 15	Vienkārša, slēgta ainava, abās autoceļa pusēs priežu mežs bez izteikta pameža. Viļņots reljefs, no ceļa saskatāmi paguri un ieplakas, ko veido kāpas. Taisns ceļa posms, šaurs tāls skats uz ceļa trasi. Ainavā nav elementu, kas novērš uzmanību.

Secinājumi un ieteikumi	Satiksmes negadījumi saistīti ar manevrēšanas noteikumu neievērošanu (braukšanas sākšana, pārkošanās, nogriešanās, apdzīšana u.tml.), izraisot sadursmi. Nav zināms, kurā autoceļa pusē negadījumi notikuši. Ainava neietekmē satiksmes drošību, ainavas elementi neierobežo redzamību, nenovērš uzmanību. Tajā pašā laikā garš taisns ceļa posms ar vienveidīgiem skatiem var samazināt autovadītāja modrību. <b>Ceļa posmā starp 15 un 17km var uzlabot ceļa ainavas daudzveidību un vizuāli estētisko kvalitāti, atverot skatu uz Dūņezeru.</b> Skat. ieteikumus par skatu atvēršanu.

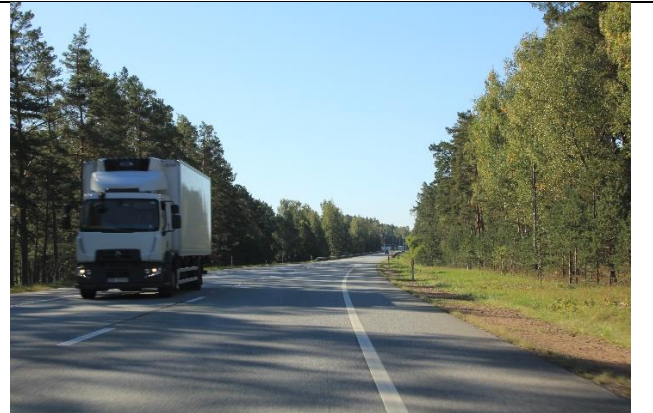
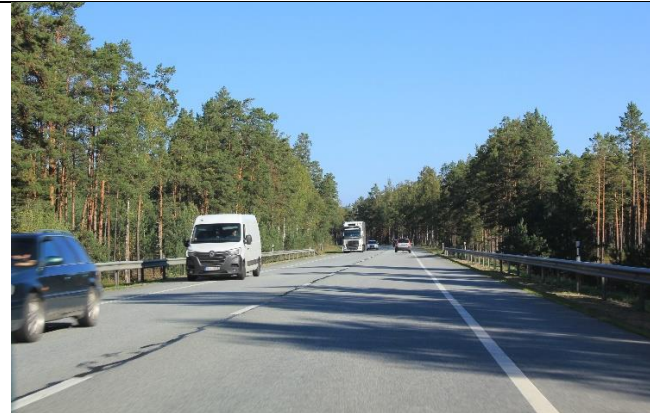
A1, 17	Vienkārša slēgta ainava, abās autoceļa pusēs priežu mežs bez izteikta pameža. Viļņots reljefs, no ceļa saskatāmi pauguri un ieplakas, ko veido kāpas. Ceļa posms līkumā, aizsabarjera, šaurs vidēji tāls skats uz ceļa trasi. Ainavā nav elementu, kas novērš uzmanību.

Secinājumi un ieteikumi	Satiksmes negadījumi saistīti ar drošas distances neievērošanu un manevrēšanas noteikumu neievērošanu (braukšanas sākšana, pārkošanās, nogriešanās, apdzīšana u.tml.). Nav zināms, kurā autoceļa pusē negadījumi

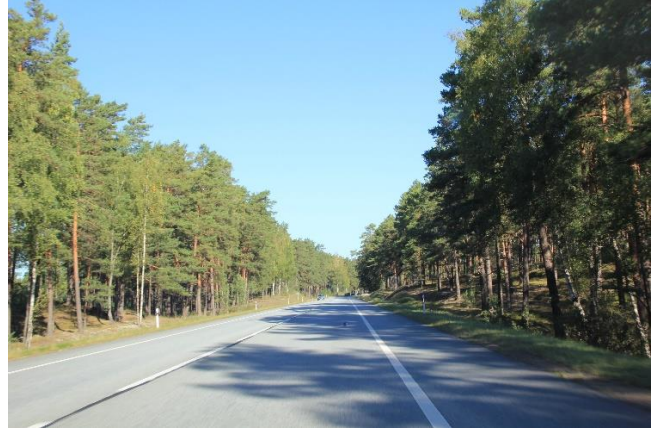
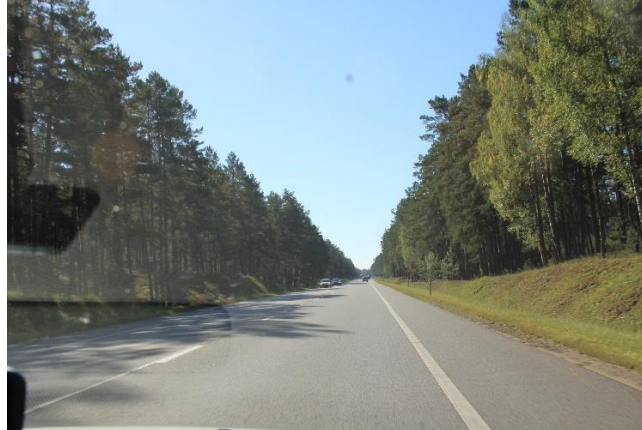
Autoc. nr., km	Ainavas apraksts	Fotogrāfijas pretējos braukšanas virzienos (vai vienā virzienā, ja ir vienvirziena josla)	
		notikuši. Ainava neietekmē satiksmes drošību, ainavas elementi neierobežo redzamību, nenovērš uzmanību. Ainava ir vienkārša, vienveidīga, slēgta un autovadītāji var zaudēt modrību vai arī viņiem kļūst garlaicīgi. <b>Ceļa posmā starp 15 un 17km var uzlabot ceļa ainavas daudzveidību un vizuāli estētisko kvalitāti, atverot skatu uz Dūņezeru.</b>	
A1, 19	Vienkārša slēgta ainava, abās autoceļa pusēs priežu mežs bez izteikta pameža. Viļņots reljefs, no ceļa saskatāmi paguri un ieplakas, ko veido kāpas. Taisns ceļa posms, tuvu krustojums, šaurs tāls skats uz ceļa trasi. Ainavā nav elementu, kas novērš uzmanību.

Secinājumi un ieteikumi	Satiksmes negadījumu iemesls nav zināms. Nav zināms, kurā autoceļa pusē negadījumi notikuši. Ainava neietekmē satiksmes drošību, ainavas elementi neierobežo redzamību, nenovērš uzmanību. Garš taisns ceļa posms ar vienveidīgiem skatiem var samazināt autovadītāja modrību. <b>Ceļa posmā pie 19 km ainavas daudzveidību var uzlabot, atverot skatus uz Lilastes ezeru.</b> Skat. ieteikumus par skatu atvēršanu.

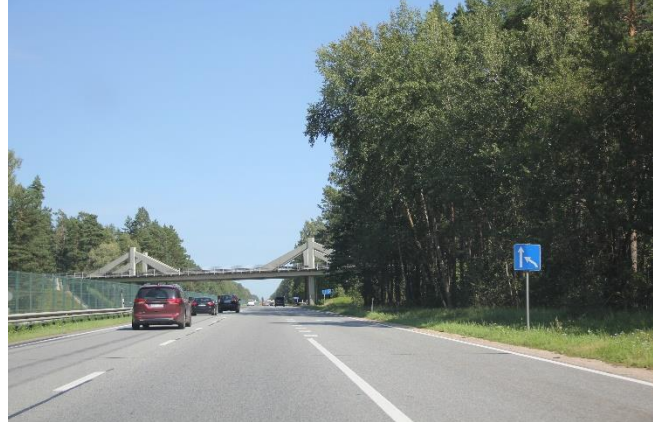
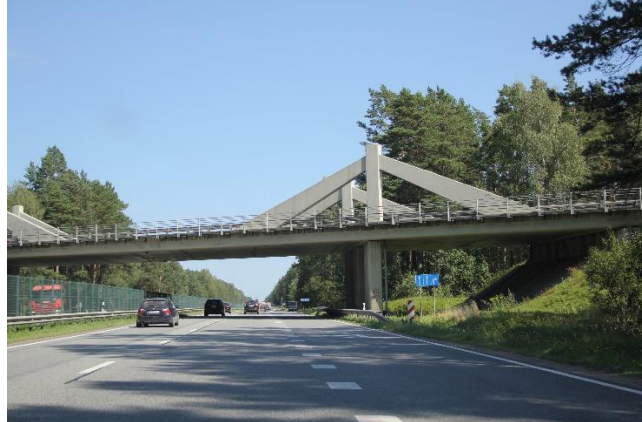
A2, 13-14	Vienkārša slēgta ainava, priežu mežs ar pamežu tuvu brauktuvei, aprīkojuma elementi – ceļazīmes, barjeras. Taisns ceļa posms, žogs starp brauktuvēm, vairāklīmeņu šķērsojuma mezgls, šaurs, tāls skats uz ceļa trasi. Ainavā nav elementu, kas novērš uzmanību.

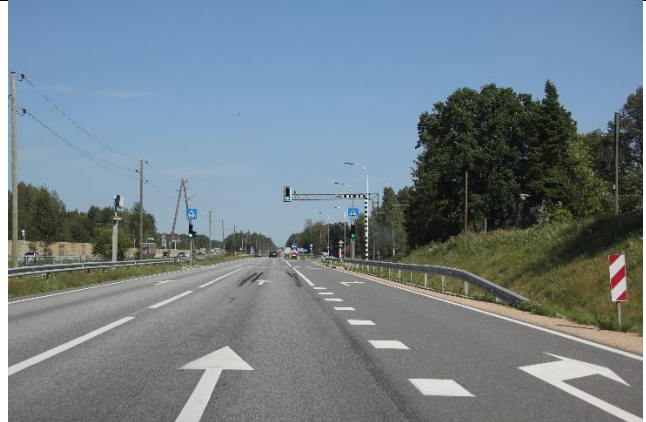
Autoc. nr., km	Ainavas apraksts	Fotogrāfijas pretējos braukšanas virzienos (vai vienā virzienā, ja ir vienvirziena josla)
	Secinājumi un ieteikumi	Viena satiksmes negadījuma iemesls nepārlicināšanās par ceļu satiksmes drošību (neuzmanība) pārējo iemesls nav zināms, bet tie notikuši vairāklīmeņu šķērsojuma mezgla zonā. Ainavas elementi nenovērš uzmanību. Pie nobrauktuves no E67 ir nodrošināts nepieciešamas redzamības brīvlauks. Autovadītāji, kuri pārvietojas pa A2 autoceļu Siguldas virzienā labāk redzētu automašīnas, kas pārvietojas pa nobrauktuvi no E67, ja uz salas starp uz brauktuvi un <b>nobrauktuvi izcirstu kokus vai vismaz samazinātu koku grupas izmēru, nodrošinot vēl labāku redzamību</b> . Skat. ieteikumus par apstādījumu plānošanu vairāklīmeņu šķērsojuma mezglos.
A2, 31	Daudzveidīga, daļēji atvērta ainava, ceļa malās vietām uzbērumi un koku grupas, daži skati uz apbūvi, daudz aprīkojuma elementu – barjeras, ceļazīmes, gājēju pāreja, autobusa pietura, žogs, skaņas barjera. Taisns ceļa posms, tāls skats uz ceļa trasi.

Secinājumi un ieteikumi	Satiksmes negadījumi saistīti ar drošas distances neievērošanu pie regulējamas gājēju pārejas. Ainava neietekmē satiksmes drošību, ainavas elementi neierobežo redzamību, tie neierobežo redzamību, nenovērš uzmanību. Pārvietojoties pa A2 autoceļu, autovadītāji vizuāli nenojauš, ka pie ceļa ir Vangažu pilsēta, jo ceļa ainavā tikpat kā nekas, izņemot skaņas barjeras žogu, par to nelielina. <b>Autovadītājus brīdinot par apdzīvotas vietas tuvošanos, viņi iespējams kļūtu uzmanīgāki. Brīdināt var ar ceļa zīmēm, kā arī mainot ainavas raksturu.</b> Pirms MP ir taisns, samērā garlaicīgs ceļa posms ar meža ainavu, slēgtiem skatiem. Nepieciešama šī posma analīze, lai varētu izstrādāt ieteikumus, kā uzlabot ceļa ainavu pirms MP.

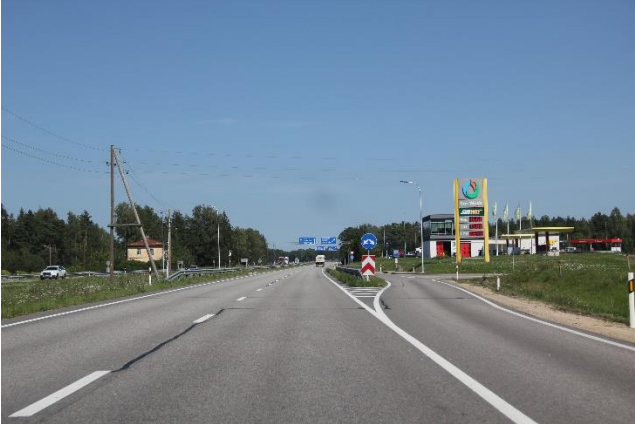
Autoc. nr., km	Ainavas apraksts	Fotogrāfijas pretējos braukšanas virzienos (vai vienā virzienā, ja ir vienvirziena josla)	
A2, 36	Daudzveidīga, daļēji atvērta ainava, pie ceļa dažas ēkas, benzīntanks, vidusplānā mežs un koku grupas. Daudz aprīkojuma elementu – barjeras, ceļazīmes, reklāma; karogu masti. Tāls skats uz ceļa trasi. Ainavā ir elementi, kas var piesaistīt uzmanību.

Secinājumi un ieteikumi	Satiksmes negadījumi saistīti ar drošas distances neievērošanu. Nav zināms, kurā autoceļa pusē negadījumi notikuši. Ainavas elementi neierobežo redzamību, bet var piesaistīt uzmanību. Tā kā ainava ir daudzveidīga un tajā ir daudz infrastruktūras elementu, apbūve, kam pievērst uzmanību, tad ieteicams autoceļa sadalošajā joslā <b>ierīkot krūmu stādījumus, tādējādi ierobežojot autovadītāja skatu un samazinot redzamo elementu daudzveidību</b> . Skat. ieteikumus par taisniem ceļa posmiem un apstādījumiem.

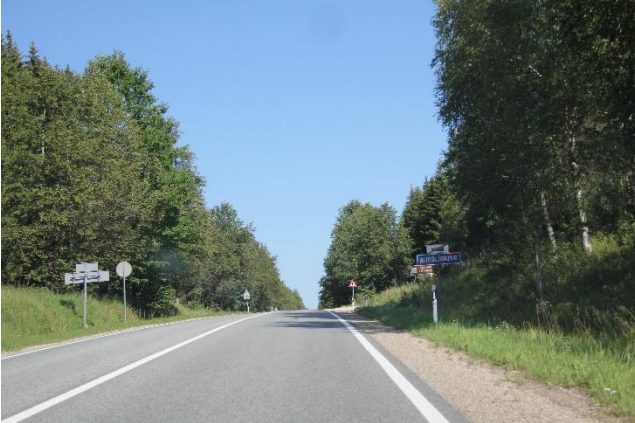
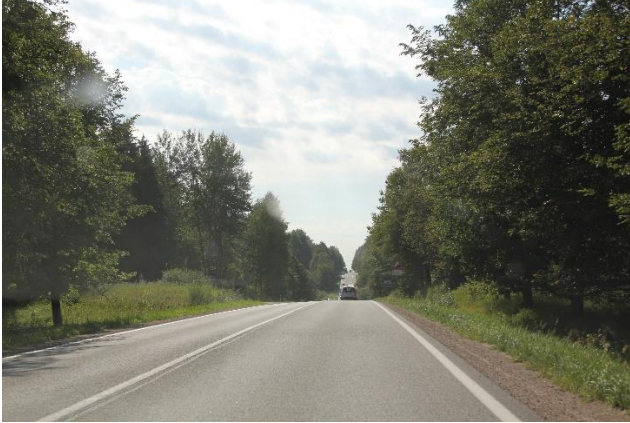
A2, 65	Vienkārša, slēgta ainava reljefā, gravā, ceļš vietām ierakumā, abās autoceļa pusēs lapu koki un krūmi tuvu brauktuvei, aprīkojuma elementi – ceļazīmes, barjeras. Taisns ceļa posms, šaurs skats uz ceļa trasi. Ainavā nav elementu, kas novērst uzmanību. Ir ierobežota redzamība.

Secinājumi un ieteikumi	Satiksmes negadījums ir noticis krustojumā, negadījuma iemesls nav minēts. Ceļa posmā ir izteikts reljefs, kas ierobežo redzamību, kā arī koku un krūmu apaugums tuvu A2 autoceļam. Izbraucot uz A2 autoceļa no V248, ir nepieciešamais redzamības brīvlauks, bet reljefa dēļ tuvošanās redzamība ir ierobežota. <b>Autovadītāji, kuri</b>

Autoc. nr., km	Ainavas apraksts	Fotogrāfijas pretējos braukšanas virzienos (vai vienā virzienā, ja ir vienvirziena josla)
		<b>pārvietojas pa A2 var nepamanīt krustojumu ar V248, ainavā par to nekas neliecina un ieteicams krustojumā autoceļa V248 abās pusēs uzlabot redzamību, izcērtot koku un krūmus.</b> Skat. ieteikumus T veida krustojumos.
A2, 76	Vienkārša, daļēji atvērta ainava, ceļš līkumā, nogāzē, Amatas upes ieleja, ceļa malās mežs un koku grupas, dažī atvērti skati un skats uz Melturkroga ēku, aprīkojums – ceļazīmes un barjeras, autobusa pietura. Ainavā nav elementu, kas novērs uzmanību.	 
	Secinājumi un ieteikumi	Viens no satiksmes negadījuma iemesliem ir uzbraukšana dzīvniekam, otrs saistīts ar pagriezienu un iemesls nav zināms. Negadījumi notikuši ziemā, tumšajā diennakts laikā. Nav zināms, kurā autoceļa pusē negadījumi notikuši un precīzas koordinātas nav dotas. Ceļš ir līkumā un nogāzē, redzamība ir ierobežota. Ja negadījums ir saistīts ar uzbraukšanu uz A2 autoceļa no mazākas nozīmes ceļiem, tad <b>jāmeklē risinājums, kā brīdināt autovadītājus uz A2 autoceļa vai jāsamazina ātrums. Ierobežotā redzamība nav saistīta ar ceļa ainavu un apaugumu ceļa malās, bet gan ar ceļa trases izvietojumu reljefā un līkumā.</b>

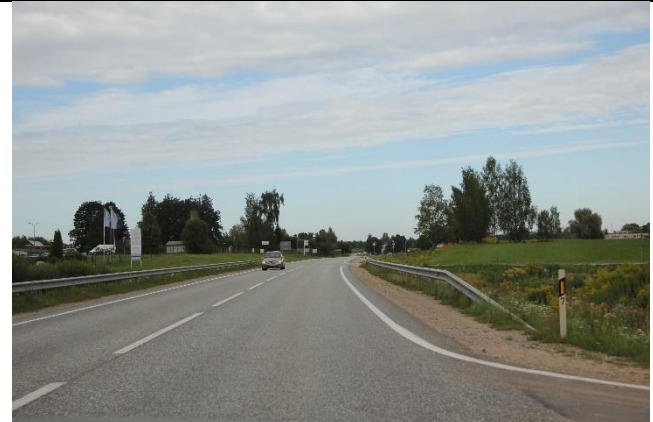
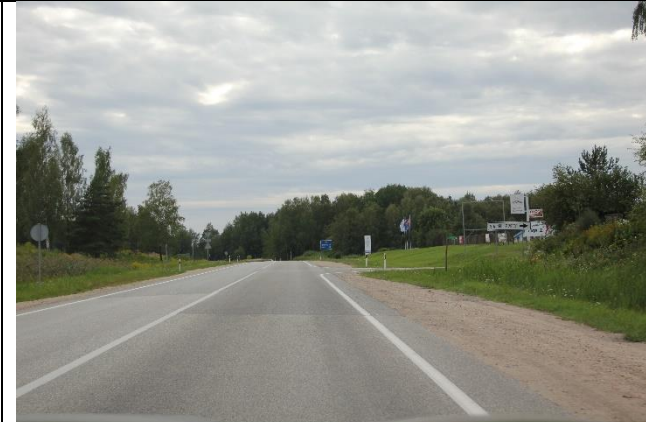
Autoc. nr., km	Ainavas apraksts	Fotogrāfijas pretējos braukšanas virzienos (vai vienā virzienā, ja ir vienvirziena josla)	
A3, 69	Daudzveidīga, daļēji atvērta ainava, ceļš līkumā nelielā nogāzē, ceļa malās koku grupas, atvērti skati un apbūvi, aprīkojums – ceļazīmes un barjeras, reklāmas, žogs, karogu masti. Ainavā samērā daudz nelieli elementi, kas var piesaistīt uzmanību.

Secinājumi un ieteikumi	Viena negadījuma iemesls ceļa apstākļi ziemā, pārējiem nav zināms precīzs iemesls, un viens saistīts ar pagriezieni, bet nav zināms, kurā virzienā un precīzi koordinātas nav norādītas. Ja negadījumi notiek tuvojoties Valmierai, tad pēc mierīga ceļa posma ir apļveida krustojums, sarežģītāki braukšanas apstākļi. Pirms rotācijas apļa virzienā no Rīgas uz Valmiermuižu, redzamību pasliktina ceļa līkums un ceļa izvietojums reljefā, bet to neierobežo apaugums. Daļu ainavas elementus – <b>skatus uz industriālām teritorijām iespējams aizsegt veidojot apstādījumus, tādējādi samazinot elementu daudzumu, kas var novērst autovadītāju uzmanību.</b>

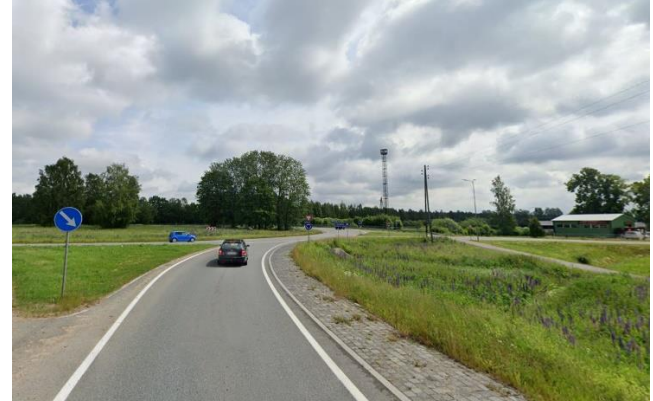
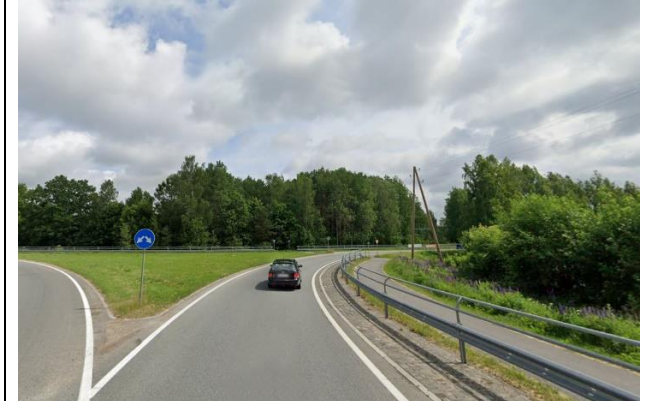
A3, 72	Vienkārša, atvērta ainava, apļveida krustojums. Pie ceļa lauksaimniecības zemes un pļavas, atsevišķas koku krūmu grupas, fonā mežs, industriālas ēkas, vertikālais elements – ugunsnovērošanas tornis. Aprīkojums elementi – ceļazīmes, barjeras, apgaismojums. Ainavā nav elementu, kas novērst uzmanību.

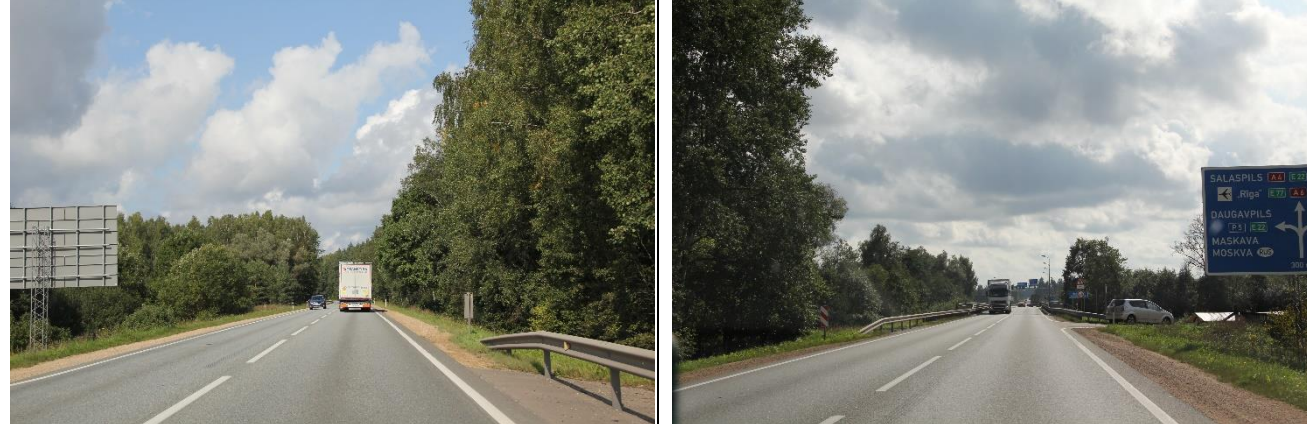
Autoc. nr., km	Ainavas apraksts	Fotogrāfijas pretējos braukšanas virzienos (vai vienā virzienā, ja ir vienvirziena josla)
A4, 14	<p>Vienkārša, slēgta ainava, abās autoceļa pusēs lapu koki un krūmi tuvu brauktuvei, aprīkojuma elementi – ceļazīmes, barjeras. Taisns ceļa posms starp tiltu pār Mazo Juglu un līkumu. Ainavā nav elementu, kas novērs uzmanību.</p>

Secinājumi un ieteikumi	<p>Satiksmes negadījumi saistīti ar drošas distances neievērošanu. Nav zināms, kurā autoceļa pusē negadījumi notikuši. Ainava neietekmē satiksmes drošību, apaugums neierobežo redzamību. Tiem, kas vēlas uzbraukt uz A4 ceļa no pievedceļa, redzamību ierobežo tuvu esošais līkums un pievadceļa izvietojums nogāzē. Ja negadījumi ir saistīti ar uzbraukšanu uz A4 autoceļa, tad <b>jāmeklē risinājums, kā brīdināt autovadītājus uz A4 autoceļa vai jāsamazina ātrums.</b></p>
	Secinājumi un ieteikumi	
A5, 13	<p>Vienkārša, atvērta ainava, vidēji tāli skati pār pļavām, fonā mežs, pie ceļa viensēta ar koku grupu. Aprīkojuma elementi –ceļazīmes; virs ceļa elektrolīnijas. Ceļa posms līkumā, krustojums. Ainavā nav elementu, kas novērs uzmanību.</p>

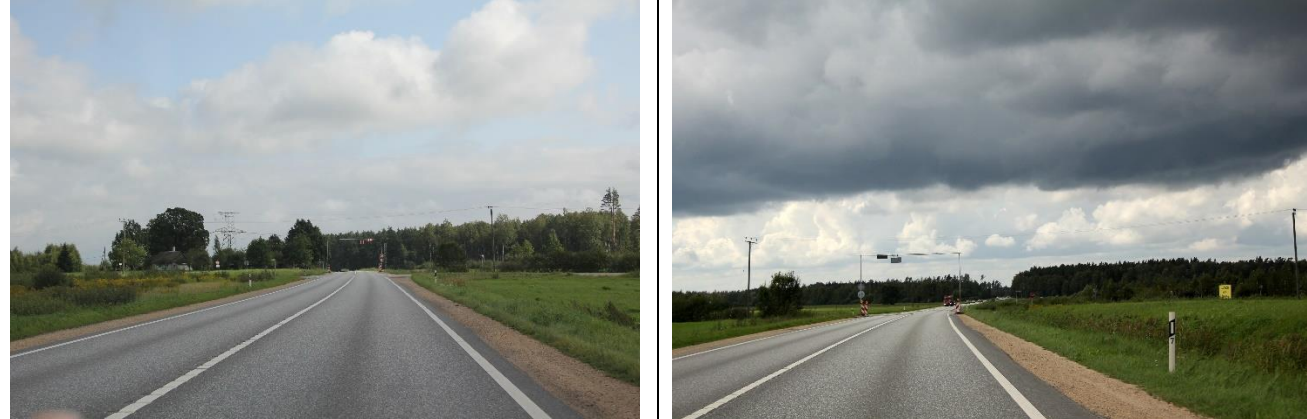
Secinājumi un ieteikumi	<p>Satiksmes negadījumi saistīti ar krustojumu, pagriezienu uz Jaunsilu, drošas distances neievērošanu. Divi no trim negadījumiem notikuši tumšajā diennakts laikā, kad saskatāmi tikai pie ceļa izgaismotie ainavas</p>

Autoc. nr., km	Ainavas apraksts	Fotogrāfijas pretējos braukšanas virzienos (vai vienā virzienā, ja ir vienvirziena josla)
		<p>elementi. Braucot virzienā no Jūrmalas uz Salaspili, autovadītāji salīdzinoši ilgi brauc caur slēgtu meža ainavu ar ierobežotiem skatiem. Pirms krustojuma ir ceļa posms ar atvērtu ainavu, tāliem skatiem, šķietami pārredzamu apkārtni un var rasties maldīga drošības sajūta un autovadītāji, iespējams, palielina ātrumu, plāno apdzīšanas manevrus. Ainavā nav elementu, kas ierobežo redzamību, bet pie pagrieziena uz Jaunsilu to redzamību var vēl uzlabot, <b>likvidējot apauguma joslu gar ceļu uz Jaunsilu vēl lielākā attālumā no krustojuma. Tas uzlabotu redzamību autovadītājiem uz A5 braucot virzienā no Salaspils uz Jūrmalu.</b></p>
A5, 12.2	<p>Vienkārša, daļēji atvērta ainava, vidēji tāli skati pār pļavām un ierobežoti skati uz mežu, Aprīkojuma elementi –ceļazīmes; žogs, apgaismojums. Ceļa posms pirms vairāku līmeņu krustojuma. Ainavā nav elementu, kas novērš uzmanību.</p>

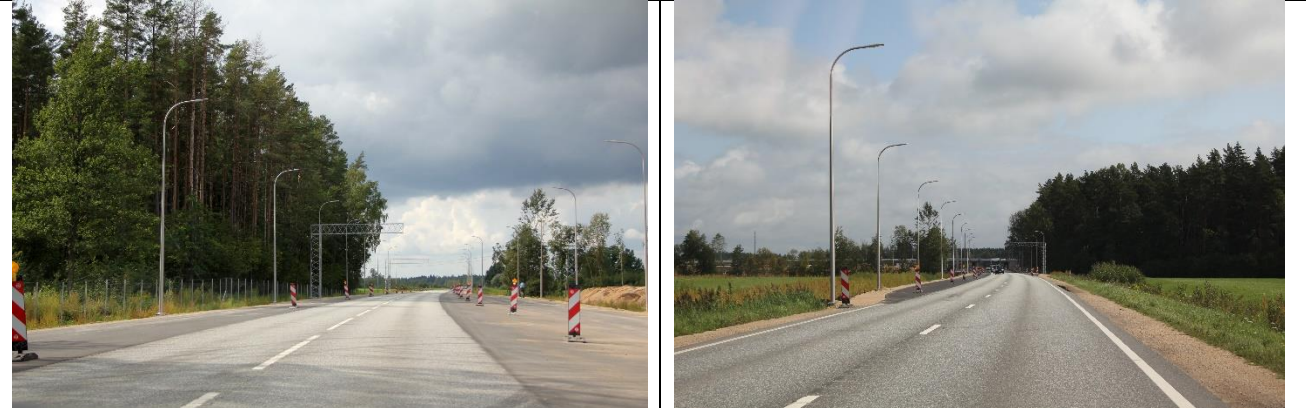
Secinājumi un ieteikumi	<p>Satiksmes negadījumi saistīti ar drošas distances neievērošanu un manevrēšanas noteikumu neievērošanu. Ainava neietekmē satiksmes drošību, ainavas elementi neierobežo redzamību, nenovērš uzmanību. Sakarā ar autoceļa pārbūves darbiem situācija kopš fiksētajiem negadījumiem ir būtiski mainījies. Jāvēro, vai turpmāk negadījumi tiks fiksēti.</p>

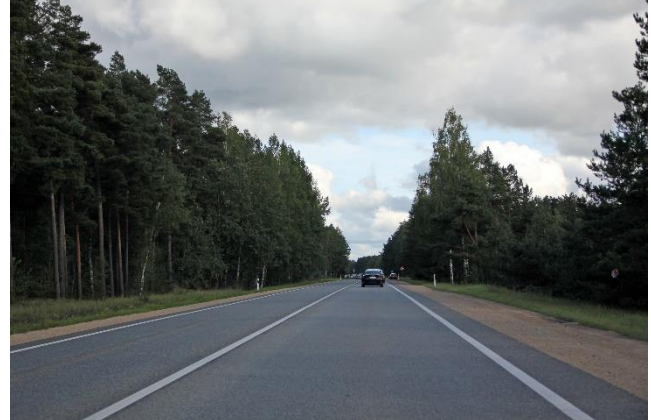
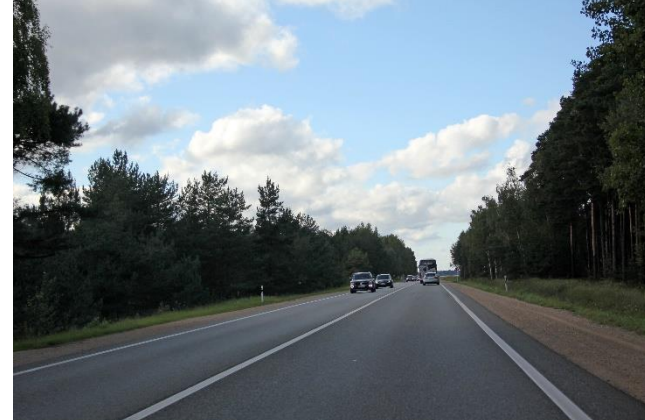
Autoc. nr., km	Ainavas apraksts	Fotogrāfijas pretējos braukšanas virzienos (vai vienā virzienā, ja ir vienvirziena josla)	
A5, 23	Vienkārša, slēgta ainava, abās autoceļa pusēs lapu koki un krūmi, aprīkojuma elementi – ceļazīmes, barjeras. Taisns ceļa posms, šaurs skats uz ceļa trasi. Ainavā nav elementu, kas novērš uzmanību.

Secinājumi un ieteikumi	Viena satiksmes negadījuma iemesls neuzmanība, otra iemesls nav zināms, kā arī nav zināms, kurā autoceļa pusē negadījumi notikuši. Ainava neietekmē satiksmes drošību, ainavas elementi neierobežo redzamību, nenovērš uzmanību. Caur kokiem vietām pavīd skati uz ūdenskrātuvēm abpus ceļam (Jaunolaines karjeru un Kristālezeru), kas var izraisīt interesi. <b>Ceļa ainavas daudzveidību, vizuāli estētisko kvalitāti uzlabotu dažī atvērti skati uz ūdenskrātuvēm. Vasaras sezonā tas varētu uzlabot drošību, brīdinot autovadītājus par ūdenskrātuvju tuvumu, kur iespējami atpūtnieki.</b>

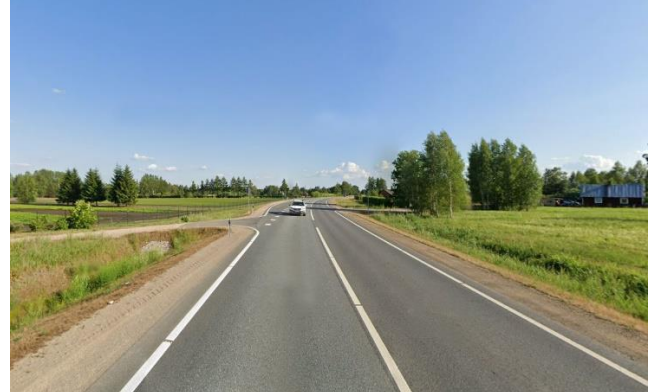
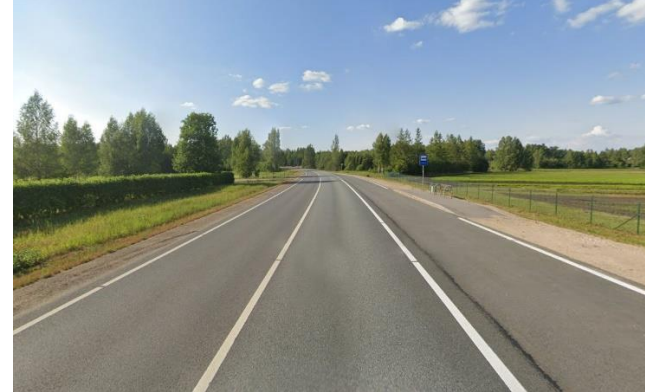
A6, 13 2	Vienkārša, daļēji atvērta ainava, ceļa līkums, netālu no ceļa redzamas dažas viensētas ēkas, pļavas, koku, krūmu grupas un mežs. Aprīkojuma elementi – ceļazīmes un autobusa pietura. Vidēji tāls skats uz ceļa trasi. Ainavā nav elementu, kas novērš uzmanību.

Secinājumi un ieteikumi	Satiksmes negadījumi saistīti ar drošas distances neievērošanu un nepārlicināšanos par satiksmes drošību. Nav zināms, kurā autoceļa pusē negadījumi notikuši. Ceļa trase ir līkumā. Ainava ir vienkārša, bet ne garlaicīga, ir gan atvērti, gan slēgti skati, koku grupas. Ainava neietekmē satiksmes drošību, ainavas elementi

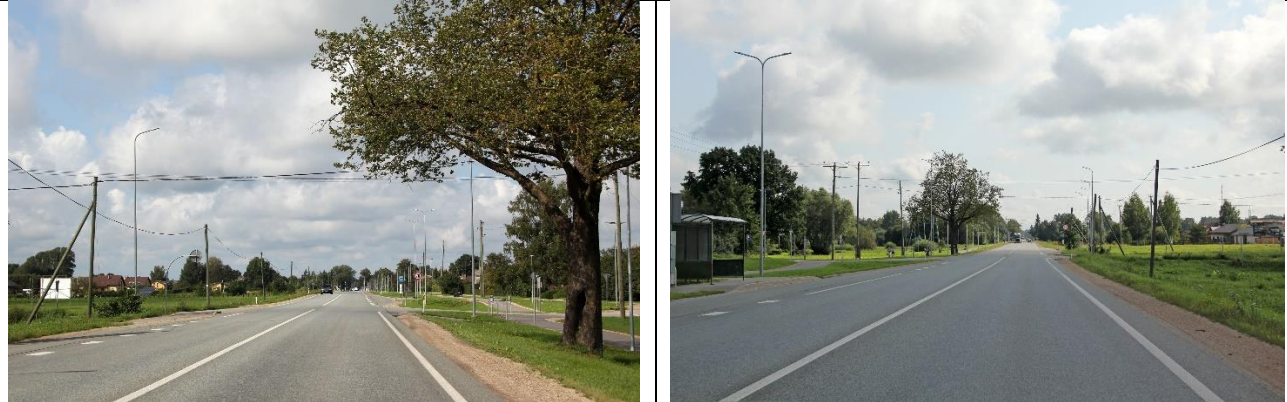
Autoc. nr., km	Ainavas apraksts	Fotogrāfijas pretējos braukšanas virzienos (vai vienā virzienā, ja ir vienvirziena josla)
		neierobežo redzamību. <b>Ja negadījumi ir saistīti ar krustojumu ar Zaļo ielu, tad noņemot bērzu grupu pie krustojuma, autovadītāji, kas pārvietojas pa A6 Jēkabpils virzienā, laicīgāk pamanītu pa Zaļo ielu tuvojošās automašīnas.</b>
A7, 15.8	Daudzveidīga, atvērta ainava, pie ceļa zāliens, vidusplānā koku grupas, skati uz privātmāju apbūvi ar dārziem, daudz aprīkojuma elementu u.c. elementu, kas var piesaistīt uzmanību. Taisns ceļa posms, tāls skats uz ceļa trasi.

Secinājumi un ieteikumi	Satiksmes negadījums noticis krustojumā, negadījuma iemesls – nepārlicināšanās par ceļu satiksmes drošību (neuzmanība). Krustojums atrodas ārpus apdzīvotas vietas un ātruma ierobežojums ir 70Km/h. Ainava ir daudzveidīga, tajā ir samērā daudz sīku elementu kā elektroliņija, apgaismojuma laternas, paveras skati uz privātmāju apbūvi. Ceļa trase ir taisna. Netālu no krustojuma aug liels lapukoks, kas neierobežo redzamību un kalpo kā orientieris, jo ir saskatāms no attāluma un palīdz atpazīt krustojuma vietu, ja tajā nepieciešams nogriezties. Ja negadījums noticis izbraucot no mazākas nozīmes ceļa uz P137, arī tad redzamība ir laba. Paralēli P137 autoceļam ir ierīkots gājēju un velosipēdistu celiņš. Iespējams, gājēji vai velosipēdisti kādā brīdī var ierobežot redzamību krustojuma zonā. Ainava neietekmē satiksmes drošību, jāmeklē citi risinājumi kā uzlabot drošību.

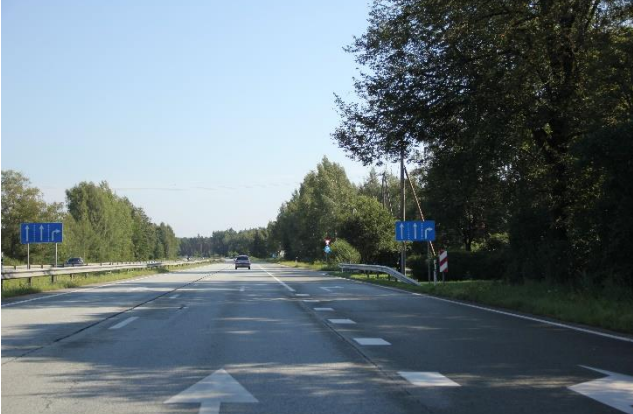
A8, 14	<p>Vienkārša, daļēji atvērta ainava, vienā ceļa pusē jauktu koku mežs un krūmi tuvu brauktuvei, otrā pusē atvērti skati uz agroainavu. Aprīkojuma elementi – ceļazīmes, aizsargbarjeras. Taisns ceļa posms. Ainavā nav elementu, kas novērš uzmanību.</p>

Secinājumi un ieteikumi	<p>Satiksmes negadījumi notikuši uzbraucot šķērslim un gājējam, negadījumu iemesls nav norādīts. Ceļa ainava ir daļēji atvērta, vienkārša. Ceļa posms ir taisns, un ainava neierobežo redzamību. Pie pagrieziena uz Medemciemu koki un krūmi ir tuvu brauktuvei, tie netraucē redzamību, pirms un aiz pagrieziena ir papildu josla, lai nogrieztos. Pie A8 autoceļa nav ne veloseliņš, ne gājēju celiņš. Ja gājēji vai velosipēdisti pārvietojas pa ceļa nomali, tad pagrieziena vietā uz Medemciemu var rasties bīstama situācija. <b>Saulainās dienās no rīta līdz pusdienlaikam gadalaikos, kad kokiem ir lapas, tie rada uz ceļa izteiktu ēnu un ņirboņu starp noēnotajām un izgaismotajām vietām. Tumšākas krāsas objekti ēnā var būt grūtāk pamanāmi ( gan gājēji, gan automašīnas). Nepieciešama sīkāka konkrētās situācijas analīze, saistībā ar gājēju un velosipēdistu pārvietošanas gar autoceļa malu.</b></p>

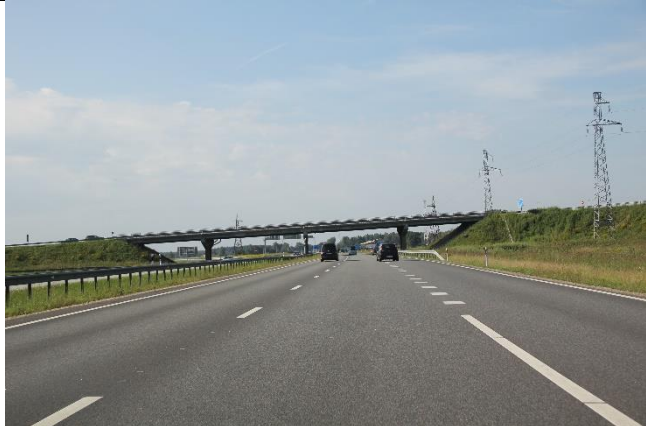
Autoc. nr., km	Ainavas apraksts	Fotogrāfijas pretējos braukšanas virzienos (vai vienā virzienā, ja ir vienvirziena josla)	
A8, 15	Daudzveidīga, daļēji atvērta ainava, skatu ierobežos atsevišķas koku grupas, vairāklīmeņu ceļu mezgla nobrauktuves, izceļas augstsprieguma līnijas stabi. Aprīkojuma elementi – ceļazīmes, aizsargbarjeras. Taisns ceļa posms, skatu piesaista tilta pārvads.

Secinājumi un ieteikumi	Satiksmes negadījums noticis ziemā, automašīnai apgāzoties un nav zināms negadījuma iemesls. Ceļa ainava ir daudzveidīga, uzmanību piesaista ceļa pārvads, aiz tā ainavā izceļas augstsprieguma līniju stabi, ainavas elementi redzamību neierobežo, uzmanību nenovērš. Ainava satiksmes drošību neietekmē, jāmeklē citi risinājumi, kā uzlabot drošību.	
A9, 7	Vienkārša, daļēji atvērta ainava melno punktu posmā. Negadījumu vietās ainava slēgta, abpus ceļam koku, krūmu grupas un jauktu koku mežs ar pamežu tuvu brauktuvei. Šauri skati mijas ar skatiem uz agroainavu. Nav elementu, kas novērš uzmanību.

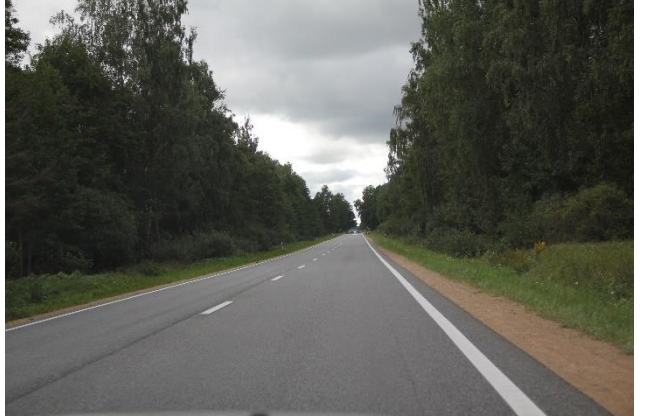
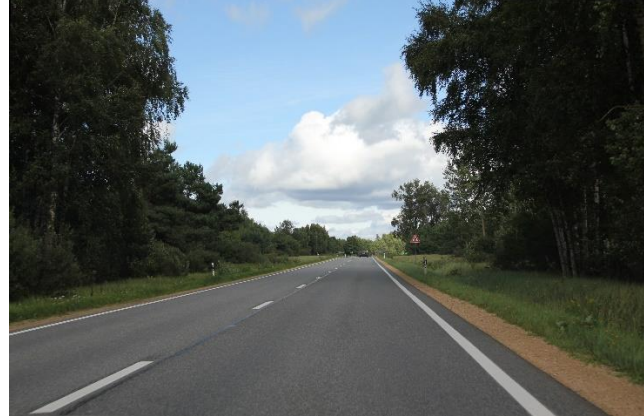
Secinājumi un ieteikumi	Satiksmes negadījumu iemesls - nepārliecinātās par ceļu satiksmes drošību (neuzmanība). Vienam no trīs punktiem norādītas koordinātas, viens negadījums saistīts ar nogriešanos vai uzbraukšanu uz A9 no mazākas nozīmes ceļa. Nav zināms, kurā autoceļa pusē negadījumi notikuši. Ceļa trase ir pārredzama, visā negadījumu posmā ir viens neliels līkums. Ainava ir vienkārša, dominē šauri slēgti skati, kas mijas ar

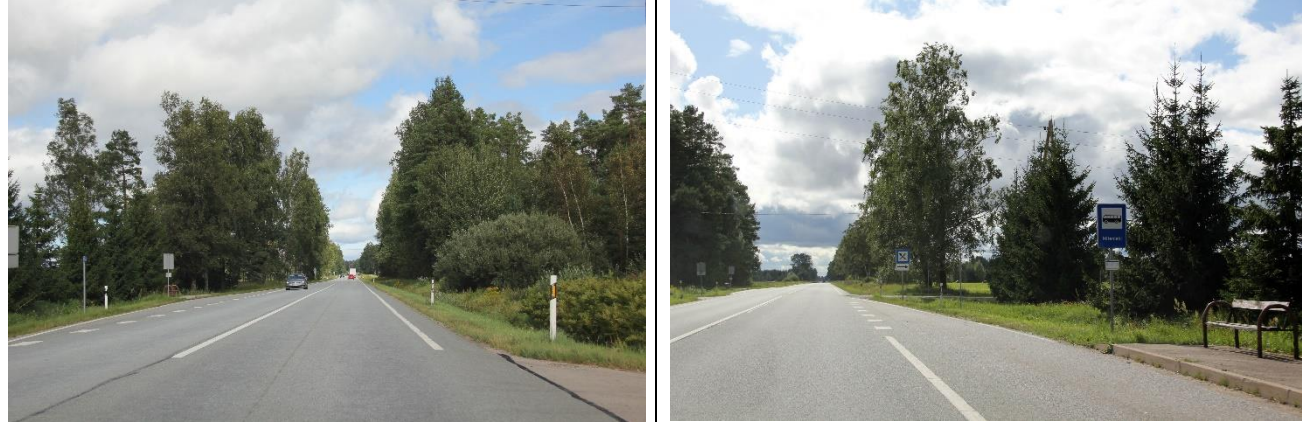
Autoc. nr., km	Ainavas apraksts	Fotogrāfijas pretējos braukšanas virzienos (vai vienā virzienā, ja ir vienvirziena josla)
		atvērtiem skatiem uz agroainavu, koku grupas un vietām mežs tuvu autoceļa trasei. Ainava neietekmē satiksmes drošību, ainavas elementi neierobežo redzamību. <b>Ceļa ainavu iespējams veidot daudzveidīgāku atverot plašākus skatus uz agroainavu. Tas uzlabos ainavas vizuāli estētisko kvalitāti.</b>
A9, 22	Daudzveidīga, daļēji atvērta ainava, pie ceļa viesu nams, koku, haotiskas krūmu grupas, mežs. Aprīkojuma elementi – ceļazīmes un autobusa pietura. Skati uz pļavām un tāls šaurs skats uz ceļa trasi. Uzmanību piesaista ceļazīmes un viesu nama reklāma.

Secinājumi un ieteikumi	Satiksmes negadījums noticis, nobraucot no ceļa, iemesls - manevrēšanas noteikumu neievērošana (braukšanas sākšana, pārkošanās, nogriešanās, apdzīšana u.tml.). Nav zināmas precīzas negadījuma koordinātas. Taisns ceļa posms, koku rindas un grupas mijas ar atvērtiem skatiem. Uzmanību piesaista viesu nams un restorāns, tā reklāma, kura saskatāma pārāk vēlu, lai izlemtu vai uz viesu namu nogriezties. <b>Ja satiksmes negadījums saistīts ar krustojumu un pagriezieni uz viesu namu un restorānu, tad ieteicams pirms krustojuma virzienā uz Rīgu atvērt skatu, izcērtot kokus, kas šobrīd skatu uz viesu namu aizsedz.</b>

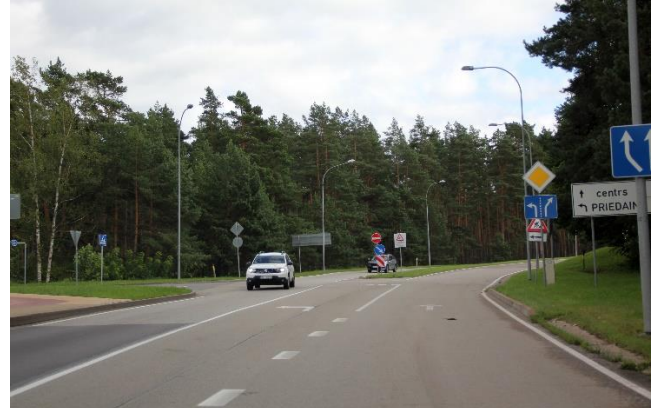
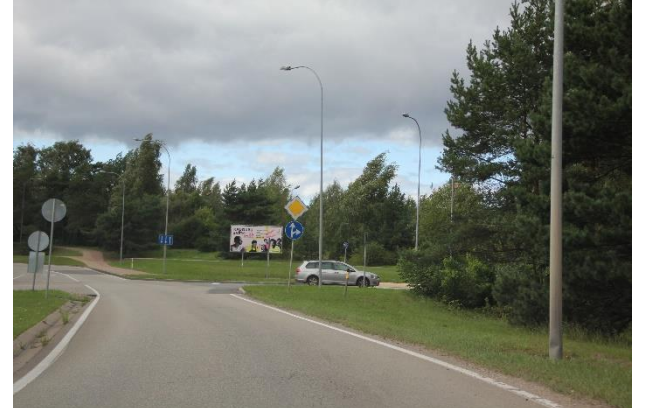
Autoc. nr., km	Ainavas apraksts	Fotogrāfijas pretējos braukšanas virzienos (vai vienā virzienā, ja ir vienvirziena josla)	
A10, 20	Vienkārša, daļēji atvērta neliela mēroga ainava, skatu ierobežo priežu grupas un atsevišķas krūmu grupas, atvērts skats uz ceļu šķērsojuma piebrauktuvi. Aprīkojuma elementi un ainavas elementi nenovērš uzmanību.

Secinājumi un ieteikumi	<p>Satiksmes negadījums noticis uzbraucot šķērslim virzienā uz Babītes ielu, iemesls - nepārlicināšanās par ceļu satiksmes drošību (neuzmanība). Nav zināmas precīzas koordinātas. <b>Ja negadījumi notikuši nogriežoties no apļveida krustojuma no A10 uz Babītes ielu, tad ieteicams izvērtēt vai nav nepieciešams likvidēt pie gājēju pārejas esošo krūmu grupu, kas aizsedz gājējus vai velosipēdistus, kuri var tuvojties pa gājēju celiņu gar Babītes ielu un šķērso to pa gājēju pāreju pie krustojuma.</b></p>	
A10, 23	Vienkārša, slēgta ainava, abās autoceļa pusēs priežu mežs ar pamežu tuvu brauktuvei, aprīkojuma elementi – kilometru stabiņi. Taisns ceļa posms, šaurš vidēji tāls skats uz brauktuvi. Ainavā nav elementu, kas novērš uzmanību. Intensīva satiksme.

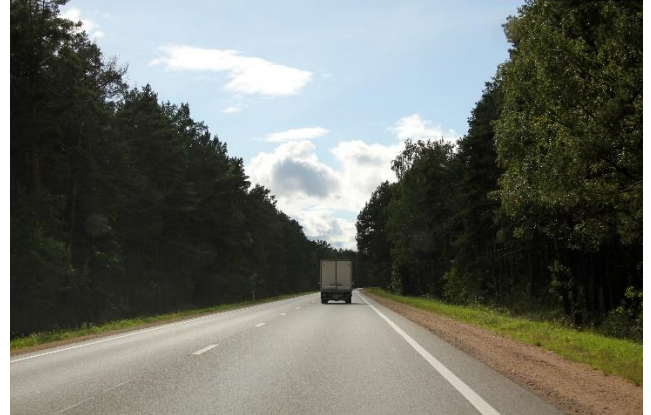
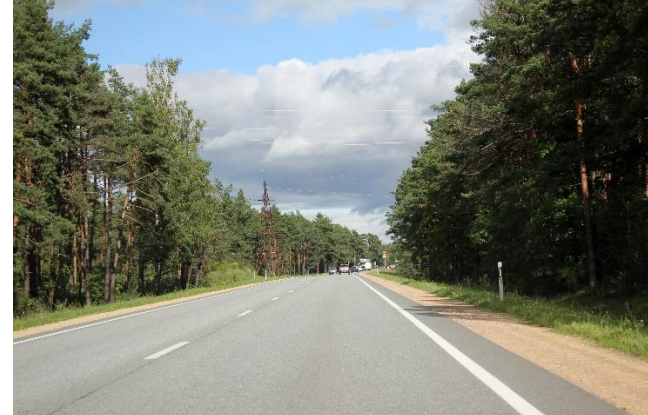
Secinājumi un ieteikumi	<p>Satiksmes negadījumi notikuši, uzbraucot šķērslim un dzīvniekam, un notikušas citas sadursmes, iemesli - nepārlicināšanās par ceļu satiksmes drošību (neuzmanība), manevrēšanas noteikumu neievērošana (braukšanas sākšana, pārkošanās, nogriešanās, apdzišana u.tml.) un nenorādīti iemesli. Daļai negadījumu</p>

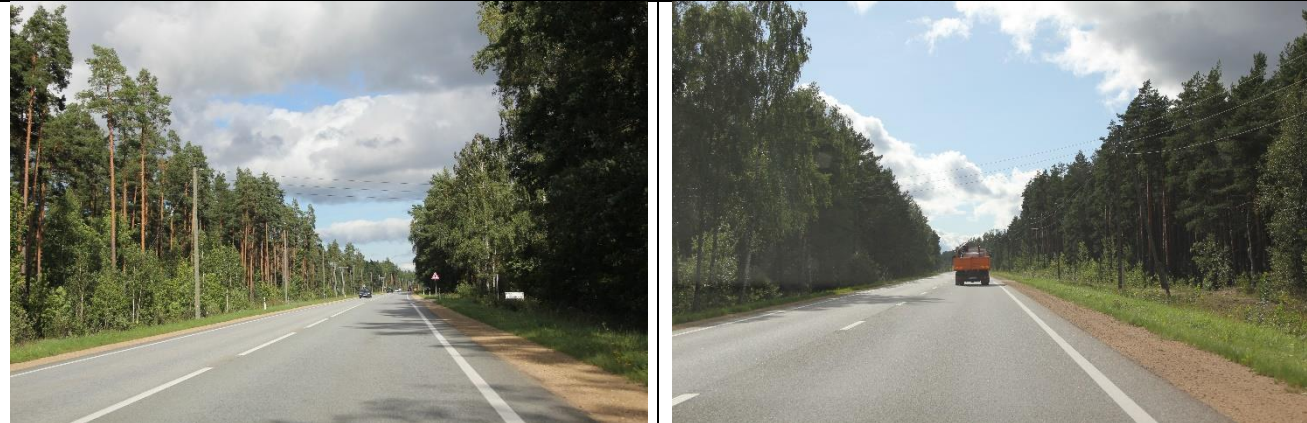
Autoc. nr., km	Ainavas apraksts	Fotogrāfijas pretējos braukšanas virzienos (vai vienā virzienā, ja ir vienvirziena josla)
		<p>vietu nav norādītas precīzas koordinātas. Viens negadījums saistīts ar nogriešanos uz mazākas nozīmes ceļu. Ceļa trase ar nelieliem līkumiem, intensīva satiksme, ainavas elementi neierobežo redzamību. Mežs ar pamežu ir tuvu brauktuvei un nav atvērtu skatu uz apkārtējo ainavu, kas padara ceļa ainavu garlaicīgu un var ietekmēt satiksmes drošību, bet ne būtiski. Iespēja veidot ceļa ainavu daudzveidīgāku ir ar izcirtumiem, ja mežaudze ir sasniegusi ciršanas vecumu un izcirtumus iespējams plānot. <b>Ja negadījumi ir saistīti ar nogriešanos uz mazākas nozīmes ceļiem, kuri šajā ceļa posmā ir samērā daudz jāmeklē citi risinājumi. Nedaudz situāciju var uzlabot samazinot krūmu grupu daudzumu krustojumu tuvumā, tādējādi nodrošinot labāku redzamību.</b></p>
A10, 29	<p>Vienkārša, slēgta ainava, abās autoceļa pusēs priežu mežs ar pamežu tuvu brauktuvei, aprīkojuma elementi – ceļazīmes, elektrolīnija. Taisns ceļa posms, šaurs vidēji tāls skats uz brauktuvi. Ainavā nav elementu, kas novērš uzmanību.</p>

<p>Secinājumi un ieteikumi</p>	<p>Daļa satiksmes negadījumu notikuši ziemā, vienā gadījumā iemesls bija apledojis ceļš, pārējie negadījumi notikuši uzbraucot gājējam vai notiekot sadursmē, iemesli - nepārliicināšanās par ceļu satiksmes drošību (neuzmanība). Negadījumi notikuši abos braukšanas virzienos, nav norādītas precīzas koordinātas. Negadījumu posmā ceļa trase ir ar nelieliem līkumiem, intensīva satiksme, ainavas elementi neierobežo redzamību. Mežs ar pamežu ir tuvu brauktuvei un nav atvērtu skatu uz apkārtējo ainavu, kas padara ceļa ainavu garlaicīgu un var ietekmēt satiksmes drošību. Iespēja veidot ceļa ainavu daudzveidīgāku ir ar izcirtumiem, ja mežaudze ir sasniegusi ciršanas vecumu un izcirtumus iespējams plānot. <b>Ja negadījumi ir saistīti ar nogriešanos uz mazākas nozīmes ceļiem, kuri šajā ceļa posmā ir samērā daudz, jāmeklē citi risinājumi. Nedaudz situāciju var uzlabot samazinot krūmu grupu daudzumu krustojumu tuvumā, tādējādi palielinot redzamību.</b></p>

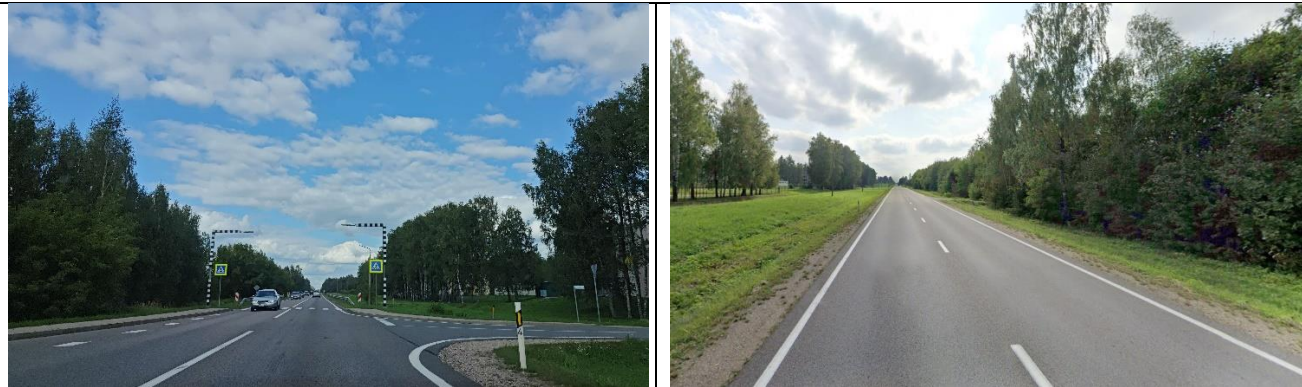
Autoc. nr., km	Ainavas apraksts	Fotogrāfijas pretējos braukšanas virzienos (vai vienā virzienā, ja ir vienvirziena josla)
		<b>ceļa, psiholoģiski iespējams ietekmēt autovadītāju, liekot samazināt ātrumu, kā arī palīdzot labāk uztvert ceļa trasi.</b> Ja negadījumi saistīti ar krustojumu ar V555 autoceļu, tad izbraucot krustojumā no V555, līkumotās A12 autoceļa trases dēļ, automašīnas, kas tuvojas krustojumam, nav laicīgi pamanāmas. <b>Jāveic papildu redzamības analīze, lai noteiktu, vai, izcērtot kokus un krūmus krustojuma tuvumā, redzamība tiktu uzlabota un cik lielā apjomā kokus būtu nepieciešams izcirst.</b>
A13, 1 29	Vienkārša, slēgta ainava, ko ierobežo bērzu rindas, aiz kurām paveras skati uz daudzstāvu apbūvi un koku, krūmu josla. Aprīkojuma elementi – barjera, ceļazīmes, gājēju pāreja. Taisns ceļš, tāls skats uz ceļa trasi, nav elementu, kas novērš uzmanību.

Secinājumi un ieteikumi	Negadījumi notikuši, uzbraucot šķērslim (nobraucot no ceļa) un uzbraucot dzīvniekam, iemesli - nepārlicināšanās par ceļu satiksmes drošību (neuzmanība). Nav zināms, kurā autoceļa pusē negadījumi notikuši un kurā virzienā pārvietojoties, vai tie saistīti arī ar gājēju pāreju un autobusa pieturām, nav norādītas precīzas koordinātas. Ainava neietekmē satiksmes drošību, ainavas elementi neierobežo redzamību. Garš taisns ceļa posms ar vienvēdīgiem skatiem var samazināt autovadītāja modrību. <b>Ainavu iespējams padarīt daudzveidīgāku veidojot atvērumus ar kokiem un krūmiem aizaugušajā joslā gar lauksaimniecības zemēm un atverot skatus uz agroainavu.</b> Skat.ieteikumus par skatu veidošanu.
